COMUNE DI CASTROFILIPPO
Provincia di Agrigento

Piano comunale amianto del Comune di Castrolillo

RAPPORTO RICOGNITIVO DELLA PRESENZA DELL'AMIANTO NEL TERRITORIO DI CASTROFILIPPO

4.1 Presenza di amianto da attività antropica - Depositi abusivi “discariche diffuse nel territorio per abbandoni”.

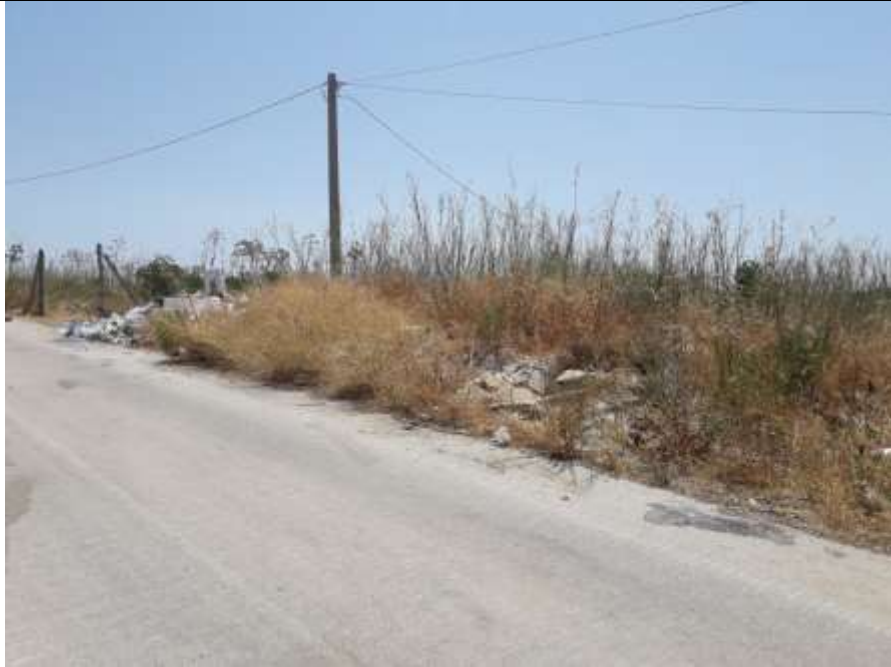
Foto n.1 del sito:

Contrada Grotticelle - lazzo vecchio	
<ul style="list-style-type: none"> Localizzazione completa del sito – C. Ricottone 	Punto 1 WGS84 Lat (°) 7.339095° Long (°) 13.769807°
Localizzazione catastale	F.12 particella n.452
<ul style="list-style-type: none"> Estensione del sito 	20 mq
<ul style="list-style-type: none"> Persistenza di attività - se affermativo comparto e tipologia di produzione 	depositi abusivi - abbandoni
<ul style="list-style-type: none"> Data di dismissione o di abbandono delle strutture presenti 	data di rilievo 09.08.2017
<ul style="list-style-type: none"> Stato di conservazione 	frammenti diffusi in assenza di confinamento
<ul style="list-style-type: none"> Accessibilità 	strada penetrazione agricola c.da Grotticelle
<ul style="list-style-type: none"> Distanza dal centro abitato; 	2 km
<ul style="list-style-type: none"> Densità di popolazione interessata; 	scarsa
<ul style="list-style-type: none"> Tipo di amianto presente (tipo di minerale); 	asbesto in pasta cementizia

<ul style="list-style-type: none"> Tipologia del materiale (friabile e/o compatto); 	compatto
<ul style="list-style-type: none"> Quantità stimata del materiale; 	10 kg
<ul style="list-style-type: none"> Effettuazione di bonifica (esclusa la rimozione); 	serve confinamento e bonifica dell'area
<ul style="list-style-type: none"> Superficie esposta all'aria 	sì
<ul style="list-style-type: none"> Presenza di fibre aerodisperse 	sì
<ul style="list-style-type: none"> Coinvolgimento del sito in opere di urbanizzazione, Presenza di programma di manutenzione e controllo; 	no
<ul style="list-style-type: none"> Dati epidemiologici (malattie asbesto correlate nel territorio) 	assenti
<ul style="list-style-type: none"> Presenza di cause che creano o favoriscono la dispersione di fibre 	Fenomeni meteorologici

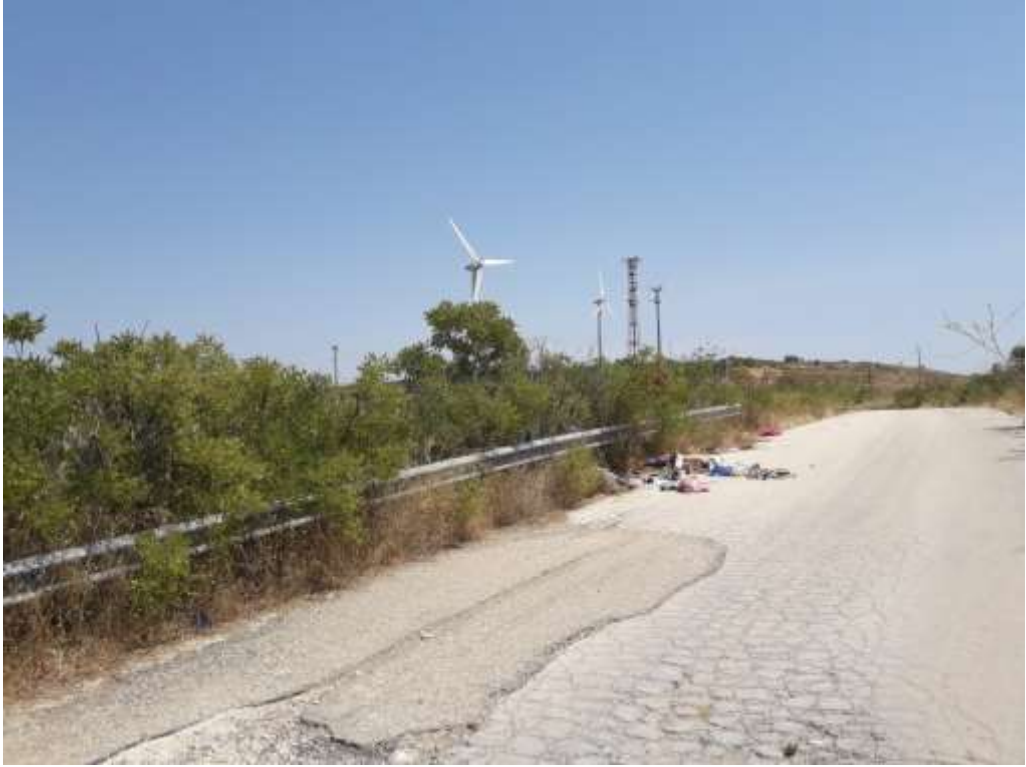
Foto n.2 del sito:

Contrada Grotticelle - lazzo vecchio	
<ul style="list-style-type: none"> Localizzazione completa del sito – Strada Calderano 	Punto 2 WGS84 Lat (°) 37.338974° Long (°) 13.772201°
Localizzazione catastale	Margine est strada Calderano
<ul style="list-style-type: none"> Estensione del sito 	20 mq
<ul style="list-style-type: none"> Persistenza di attività - se affermativo comparto e tipologia di produzione 	depositi abusivi - abbandoni
<ul style="list-style-type: none"> Data di dismissione o di abbandono delle strutture presenti 	data di rilievo 09.08.2017
<ul style="list-style-type: none"> Stato di conservazione 	frammenti diffusi in assenza di confinamento
<ul style="list-style-type: none"> Accessibilità 	strada Calderano
<ul style="list-style-type: none"> Distanza dal centro abitato; 	2,100 km
<ul style="list-style-type: none"> Densità di popolazione interessata; 	scarsa
<ul style="list-style-type: none"> Tipo di amianto presente (tipo di minerale); 	asbesto in pasta cementizia

<ul style="list-style-type: none"> Tipologia del materiale (friabile e/o compatto); 	compatto
<ul style="list-style-type: none"> Quantità stimata del materiale; 	10 kg
<ul style="list-style-type: none"> Effettuazione di bonifica (esclusa la rimozione); 	serve confinamento e bonifica dell'area
<ul style="list-style-type: none"> Superficie esposta all'aria 	sì
<ul style="list-style-type: none"> Presenza di fibre aerodisperse 	sì
<ul style="list-style-type: none"> Coinvolgimento del sito in opere di urbanizzazione, Presenza di programma di manutenzione e controllo; 	no
<ul style="list-style-type: none"> Dati epidemiologici (malattie asbesto correlate nel territorio) 	assenti
<ul style="list-style-type: none"> Presenza di cause che creano o favoriscono la dispersione di fibre 	Fenomeni meteorologici

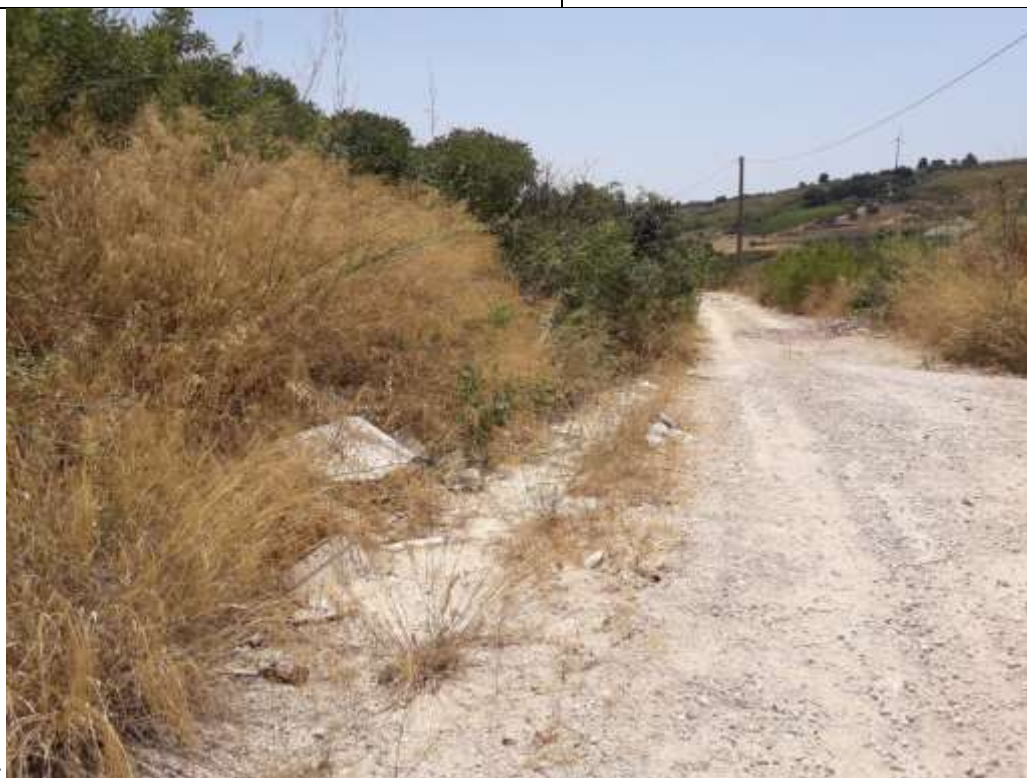
Foto n.3 del sito:

Contrada Santa - Roveto	
• Localizzazione completa del sito	Punto 3 WGS84 Lat (°) 37.364112° Long (°) 13.764745°
Localizzazione catastale	F. 8 partic . 876

• Stato di conservazione	frammenti diffusi in assenza di confinamento
• Accessibilità	strada penetrazione agricola c.da Fondachello
• Distanza dal centro abitato;	1,550 km

• Quantità stimata del materiale;	10 kg
• Effettuazione di bonifica (esclusa la rimozione);	serve confinamento e bonifica dell'area
• Superficie esposta all'aria	sì

• Presenza di fibre aerodisperse	sì
• Coinvolgimento del sito in opere di urbanizzazione, Presenza di programma di manutenzione e controllo;	no
• Dati epidemiologici (malattie asbesto correlate nel territorio)	assenti

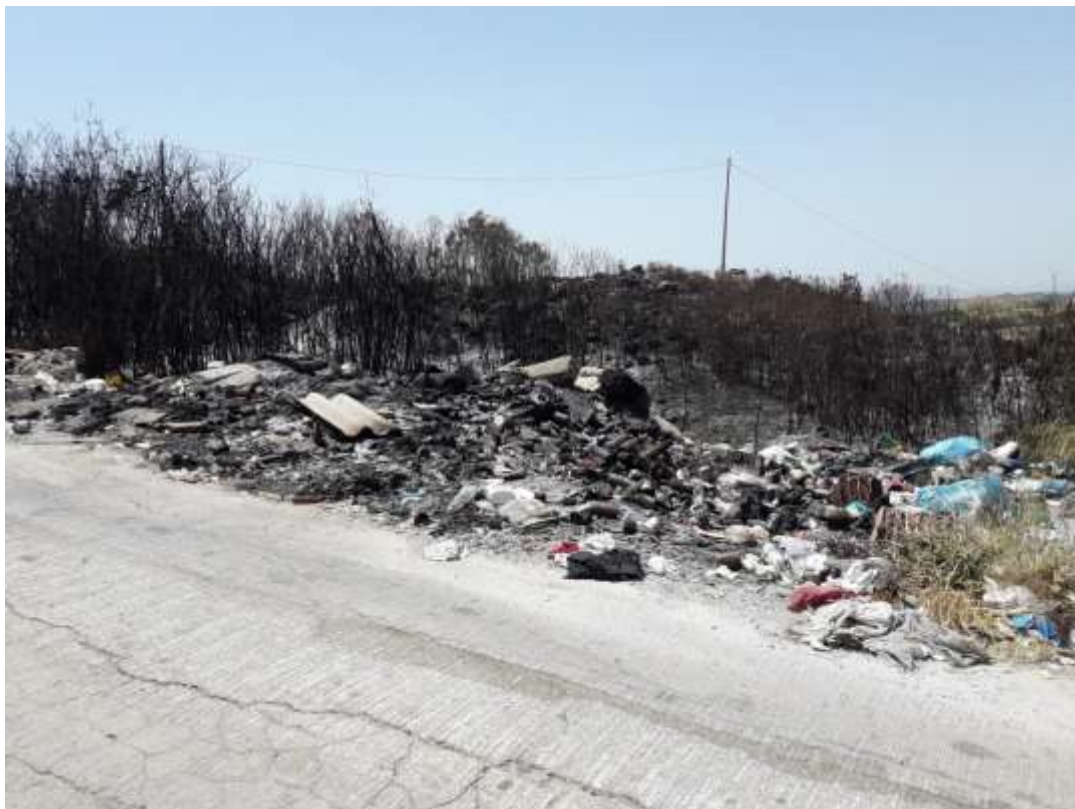
Foto n.4 del sito:

Contrada Santa - Roveto	
• Localizzazione completa del sito	Punto 4 WGS84 Lat (°) 37.364211° Long (°) 13.764919°
Localizzazione catastale	F. 8 margine est strada

• Stato di conservazione	frammenti diffusi in assenza di confinamento
• Accessibilità	strada penetrazione agricola c.da Fondachello
• Distanza dal centro abitato;	1,600 km

• Quantità stimata del materiale;	10 kg
• Effettuazione di bonifica (esclusa la rimozione);	serve confinamento e bonifica dell'area
• Superficie esposta all'aria	sì

• Presenza di fibre aerodisperse	sì
• Coinvolgimento del sito in opere di urbanizzazione, Presenza di programma di manutenzione e controllo;	no
• Dati epidemiologici (malattie asbesto correlate nel territorio)	assenti

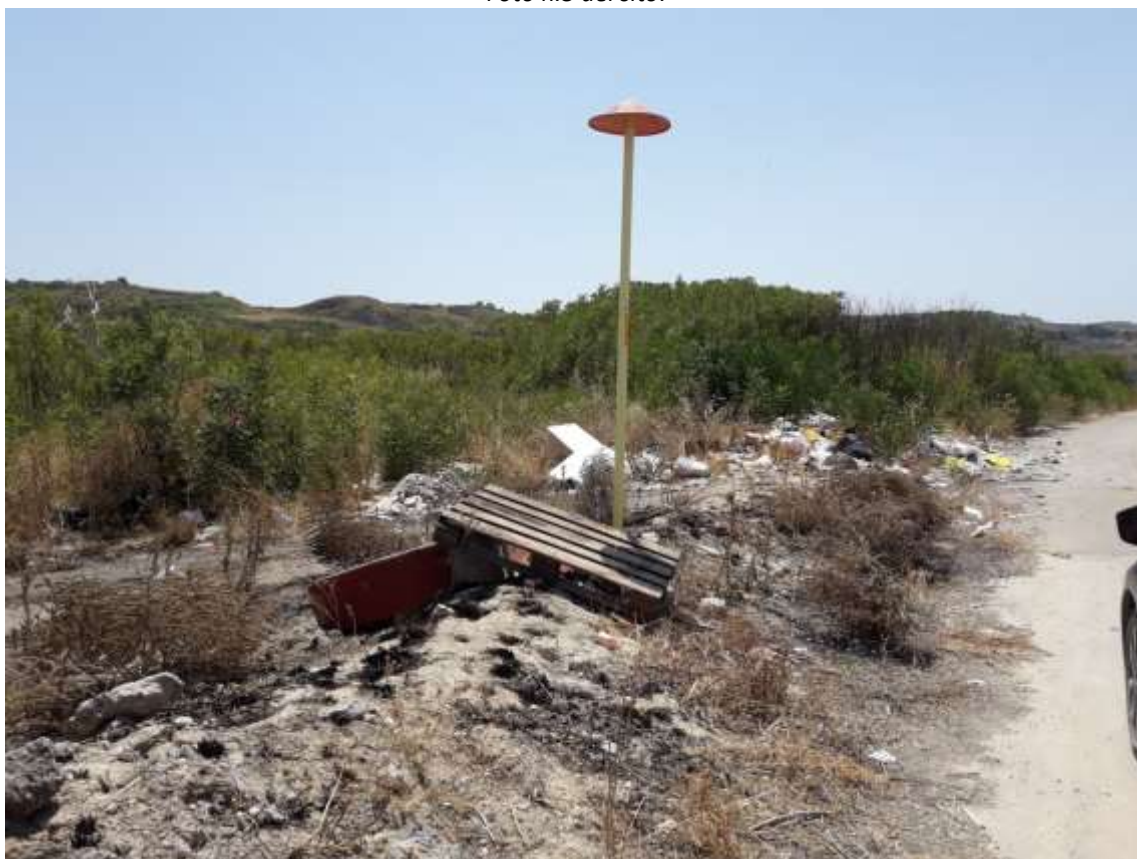
Foto n.5 del sito:

Contrada Santa - Pietrotiso	
<ul style="list-style-type: none"> Localizzazione completa del sito– Strada comunale Fontana Pazza 	Punto 5 WGS84 Lat (°) 37.363583° Long (°) 13.762256°
Localizzazione catastale	F. 3 particella 164
<ul style="list-style-type: none"> Estensione del sito 	20 mq
<ul style="list-style-type: none"> Persistenza di attività - se affermativo comparto e tipologia di produzione 	depositi abusivi - abbandoni
<ul style="list-style-type: none"> Data di dismissione o di abbandono delle strutture presenti 	data di rilievo 09.08.2017
<ul style="list-style-type: none"> Stato di conservazione 	frammenti diffusi in assenza di confinamento
<ul style="list-style-type: none"> Accessibilità 	strada penetrazione agricola c.da Pietrotiso
<ul style="list-style-type: none"> Distanza dal centro abitato; 	2,100 km
<ul style="list-style-type: none"> Densità di popolazione interessata; 	scarsa
<ul style="list-style-type: none"> Tipo di amianto presente (tipo di minerale); 	asbesto in pasta cementizia

<ul style="list-style-type: none"> Tipologia del materiale (friabile e/o compatto); 	compatto
<ul style="list-style-type: none"> Quantità stimata del materiale; 	20 kg
<ul style="list-style-type: none"> Effettuazione di bonifica (esclusa la rimozione); 	serve confinamento e bonifica dell'area
<ul style="list-style-type: none"> Superficie esposta all'aria 	sì
<ul style="list-style-type: none"> Presenza di fibre aerodisperse 	sì
<ul style="list-style-type: none"> Coinvolgimento del sito in opere di urbanizzazione, Presenza di programma di manutenzione e controllo; 	no
<ul style="list-style-type: none"> Dati epidemiologici (malattie asbesto correlate nel territorio) 	assenti
<ul style="list-style-type: none"> Presenza di cause che creano o favoriscono la dispersione di fibre 	Fenomeni meteorologici

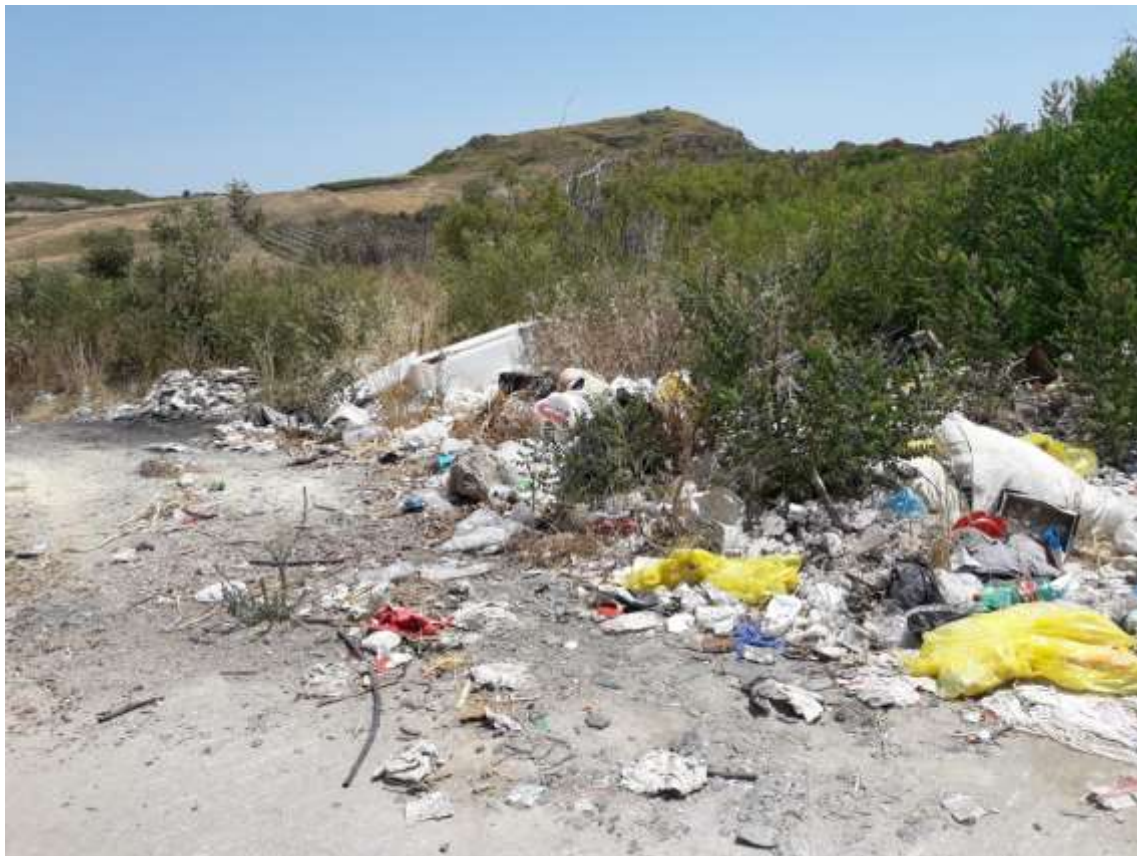
Foto n.6 del sito:

Contrada Pietrotiso	
• Localizzazione completa del sito	Punto 6 WGS84 Lat (°) 37.366576° Long (°) 13.746447°
Localizzazione catastale	F. 2 particella 579

• Stato di conservazione	frammenti diffusi in assenza di confinamento
• Accessibilità	strada penetrazione agricola c.da Pietrotiso
• Distanza dal centro abitato;	2,250 km

• Quantità stimata del materiale;	20 kg
• Effettuazione di bonifica (esclusa la rimozione);	serve confinamento e bonifica dell'area
• Superficie esposta all'aria	sì

• Presenza di fibre aerodisperse	sì
• Coinvolgimento del sito in opere di urbanizzazione, Presenza di programma di manutenzione e controllo;	no
• Dati epidemiologici (malattie asbesto correlate nel territorio)	assenti

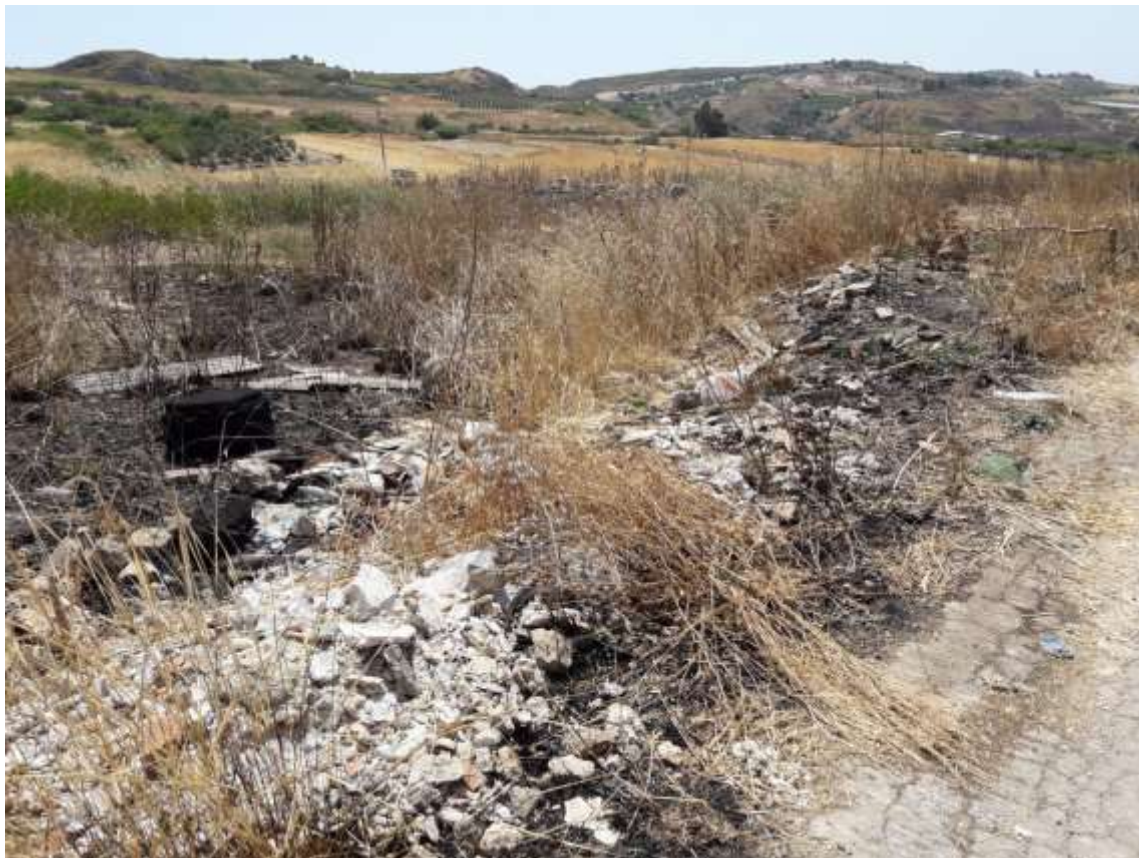
Foto n.7 del sito:

Contrada Pietrotiso	
• Localizzazione completa del sito	Punto 7 WGS84 Lat (°) 37.366242° Long (°) 13.745976°
Localizzazione catastale	F. 2 particella 311

• Stato di conservazione	frammenti diffusi in assenza di confinamento
• Accessibilità	strada penetrazione agricola c.da Pietrotiso
• Distanza dal centro abitato;	2,200 km

• Quantità stimata del materiale;	20 kg
• Effettuazione di bonifica (esclusa la rimozione);	serve confinamento e bonifica dell'area
• Superficie esposta all'aria	sì

• Presenza di fibre aerodisperse	sì
• Coinvolgimento del sito in opere di urbanizzazione, Presenza di programma di manutenzione e controllo;	no
• Dati epidemiologici (malattie asbesto correlate nel territorio)	assenti

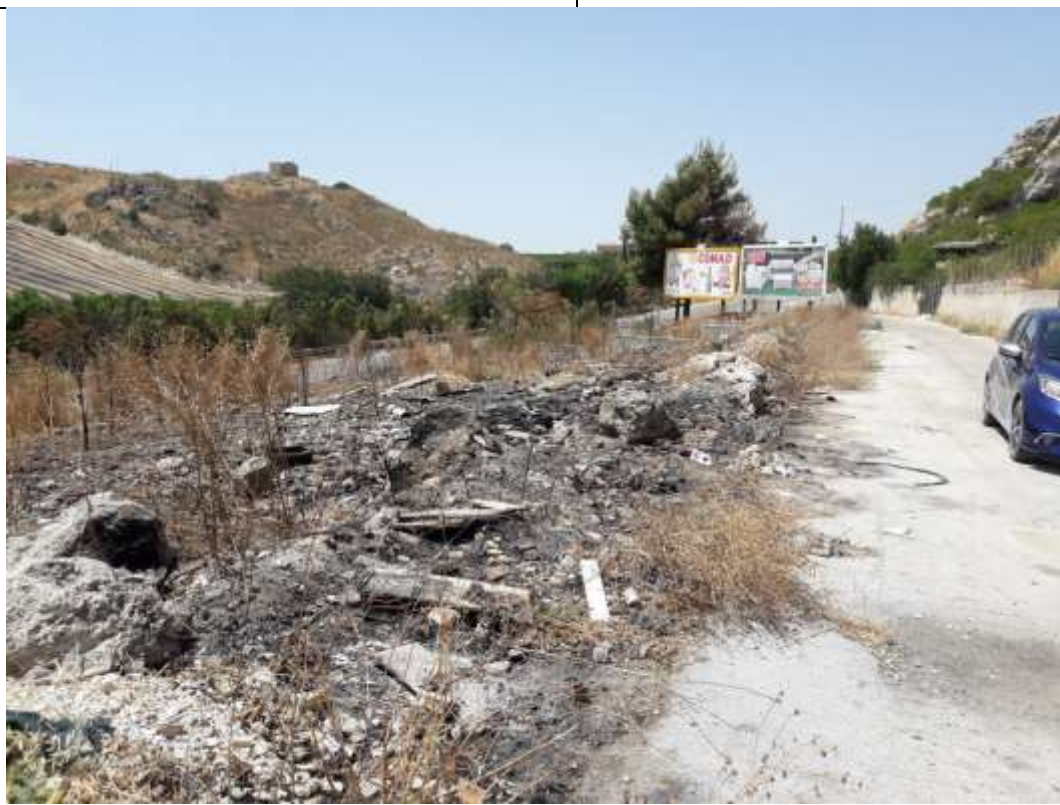
Foto n.8 del sito:

Contrada Castellaccio	
• Localizzazione completa del sito	Punto 8 WGS84 Lat (°) 37.355612° Long (°) 13.742648°
Localizzazione catastale	F. 4 particella 244 strada prov. ex regia trazzera Serrone

• Stato di conservazione	frammenti diffusi in assenza di confinamento
• Accessibilità	strada provinciale SS.640-Castrofilippo ex regia trazzera Serrone
• Distanza dal centro abitato;	0,700 km

• Quantità stimata del materiale;	200 kg
• Effettuazione di bonifica (esclusa la rimozione);	serve confinamento e bonifica dell'area
• Superficie esposta all'aria	sì

• Presenza di fibre aerodisperse	sì
• Coinvolgimento del sito in opere di urbanizzazione, Presenza di programma di manutenzione e controllo;	no
• Dati epidemiologici (malattie asbesto correlate nel territorio)	assenti

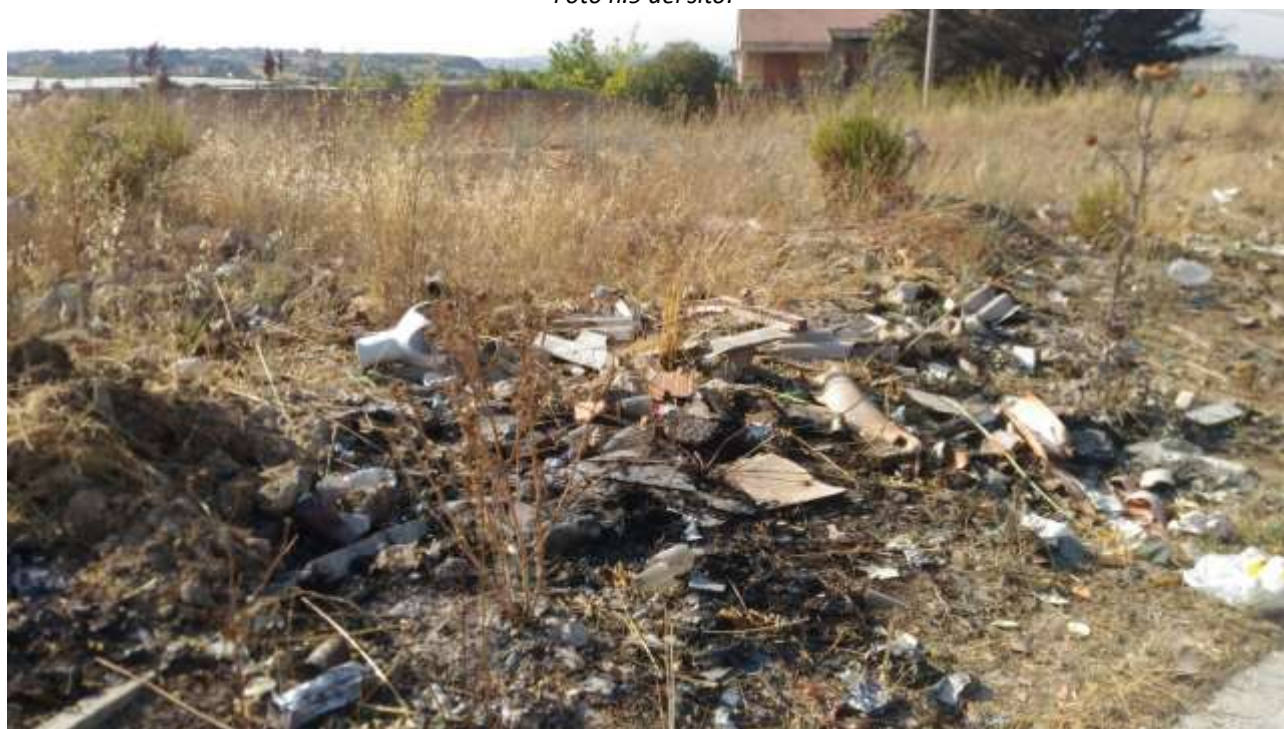
Foto n.9 del sito:

Contrada Monaco - Margiovitale	
• Localizzazione completa del sito	Punto 9 WGS84 Lat (°) 37.335131° Long (°) 13.755828°
Localizzazione catastale	F. 15 particella 6

• Stato di conservazione	frammenti diffusi in assenza di confinamento
• Accessibilità	strada penetrazione agricola Margiovitale in prossimità della stazione di sollevamento acqua Naro

• Tipologia del materiale (friabile e/o compatto);	compatto
• Quantità stimata del materiale;	30 kg
• Effettuazione di bonifica (esclusa la rimozione);	serve confinamento e bonifica dell'area

• Superficie esposta all'aria	sì
• Presenza di fibre aerodisperse	sì
• Coinvolgimento del sito in opere di urbanizzazione, Presenza di programma di manutenzione e controllo;	no
